Documento: DI/ 53  
Item Agenda: REAL 3e  
Presentado por: Brasil

**“RESULTADO DA AVALIAÇÃO AMBIENTAL DE  
EFICIÊNCIA DA TÉCNICA CONSTRUTIVA E DO  
PLANEJAMENTO LOGÍSTICO NO DESMONTE DO  
REFÚGIO PADRE BALDUÍNO RAMBO”**

**Arq. Dr<sup>a</sup>. Cristina Engel de Alvarez<sup>1</sup>**

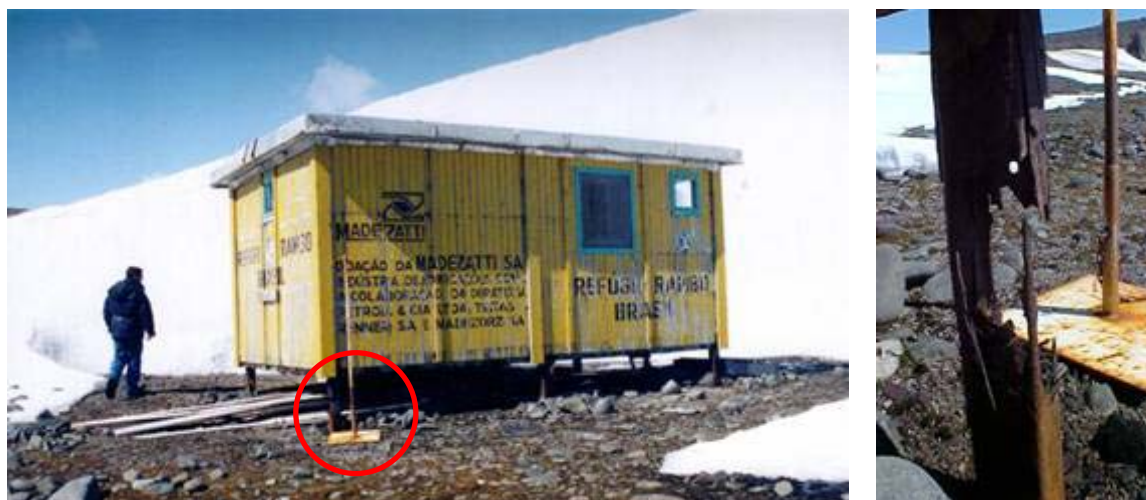
O não uso e a ausência de um programa sistemático de manutenção acarretaram na sua deterioração que levou o conjunto a um estágio de comprometimento generalizado, principalmente dos painéis de vedação e dos pilaretes metálicos de sustentação do módulo (fig. 1). Em 2003, a estrutura dos pilaretes se rompeu e o refúgio caiu sobre as próprias sapatas, deformando sua estrutura e painéis e inviabilizando o seu uso.

*Figura 1 – À esquerda, situação do Refúgio em 2002, sendo perceptível o estado*

***avanzado de degradação dos pilares de apoio, conforme imagem do detalhe à direita (Alvarez, 2002).***

Após avaliação técnica de suas condições, decidiu-se pelo desmonte do refúgio frente ao quadro observado e, principalmente, pela sua inadequação à utilização, mesmo numa situação de emergência, considerando a insalubridade verificada. A decisão pelo desmonte coube a SECIRM<sup>3</sup>, amparada em relatórios técnicos das Operações Antárticas XXI e XXII, além de observações pretéritas realizadas por equipe técnica em inspeções periódicas.

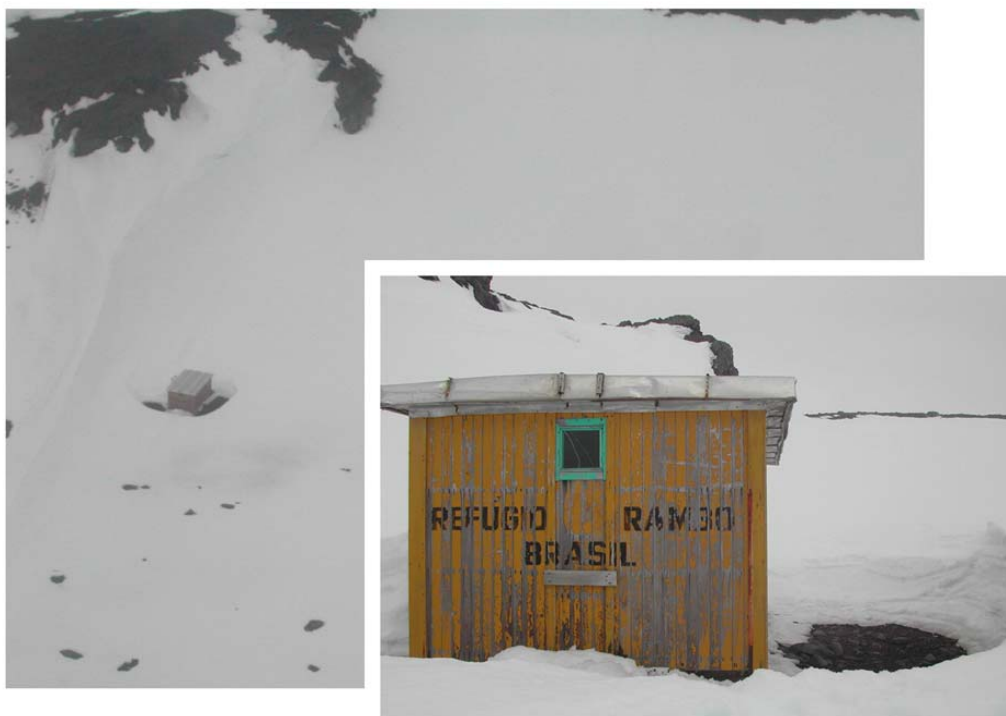
**2.1.2. Etapa de reconhecimento**, realizada no dia 19 de novembro de 2004, compreendeu a avaliação preliminar do local com vistas à identificação do nível de dificuldade real, principalmente em relação às condições de neve e gelo na área e entorno imediato. A situação encontrada foi considerada favorável ao desmonte, com uma área de degelo circundante à edificação e duas fachadas apresentando uma camada aproximada de 1,5 m de neve. As condições de pouso de aeronaves também foram consideradas satisfatórias, conforme pode ser observado na figura 2.

***Figura 2 – O degelo parcial ao redor do refúgio e as condições da neve no entorno, embora pudessem ser elementos dificultadores do transporte de materiais e equipamentos, foram avaliados como favoráveis para a redução do impacto na vegetação ocasionado pelo inevitável pisoteio durante as fainas.***

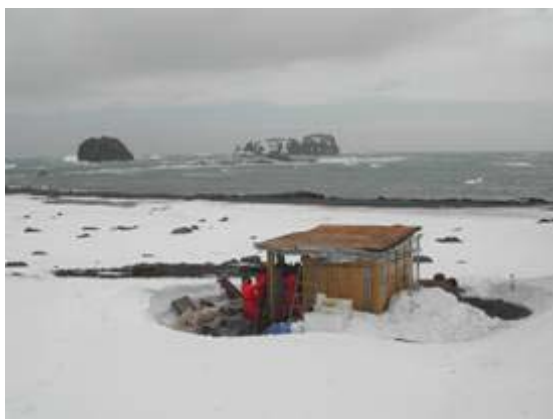
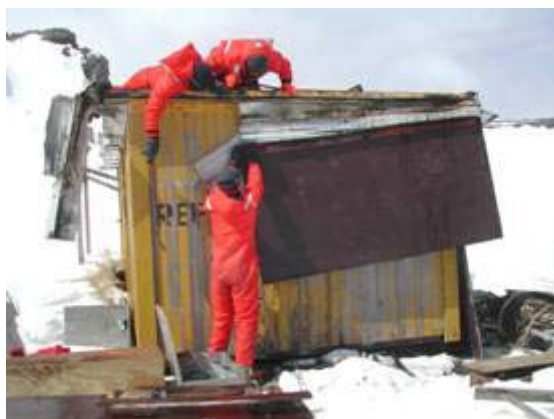
**Figura 4 – Início do desmonte dos painéis internos e externos.**

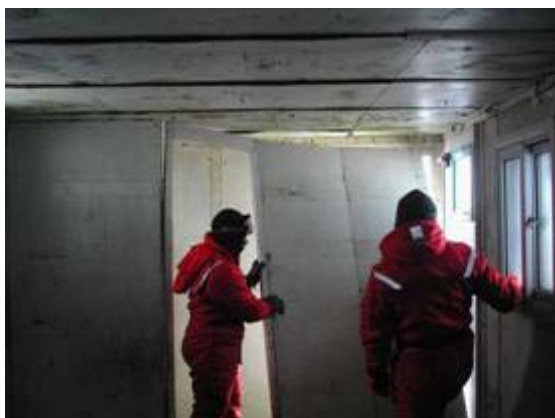
**Figura 5 - Procedimento de remoção das folhas de alumínio e placas de compensado de recobrimento da cobertura.**

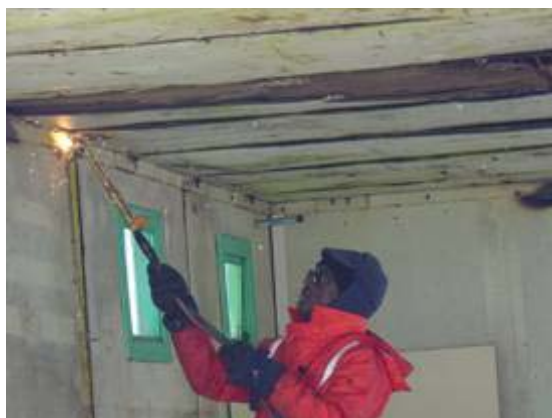
**Figura 6 - Retirada das anteparas internas.**

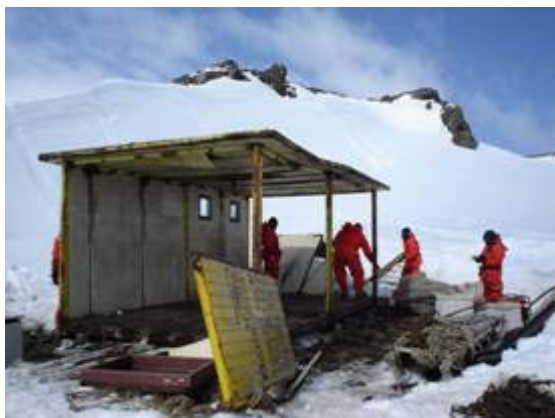
**Figura 7 - Retirada dos parafusos de fixação entre painéis e perfis metálicos (imagem: Andrei Polejack).**

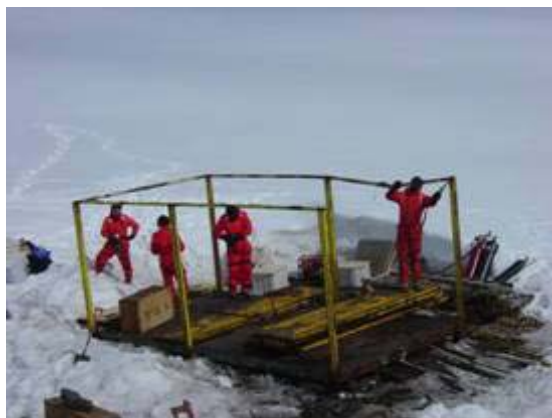
**Figura 8 - Os painéis externos puderam ser retirados na sua integridade e com relativa facilidade a partir da ruptura dos parafusos de fixação.**

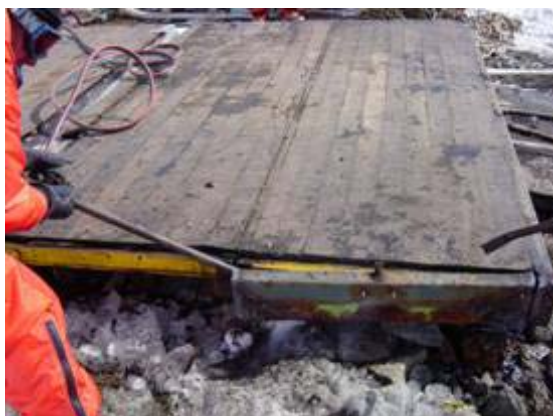
A estrutura do piso, formada por vigas tipo “C”, que funcionavam como trilho para o encaixe dos painéis de piso, foi um dos elementos de maior preocupação no desmonte, já que se desconhecia sua condição em função da impossibilidade de inspeção antes do desmonte. O abaulamento das peças, após a queda do módulo, dificultou a retirada dos painéis, já que impediu o deslizamento das peças. As vigas foram então cortadas e esse procedimento permitiu que os painéis fossem retirados inteiros e, da mesma forma que os anteriores, puderam ser removidos sem o risco de haver dispersão do isopor que se encontrava enclausurados em seu interior.

***Figura 10 – Desconexão dos painéis do piso através da ruptura dos perfis de encaixe tipo trilho em formato “C”.***

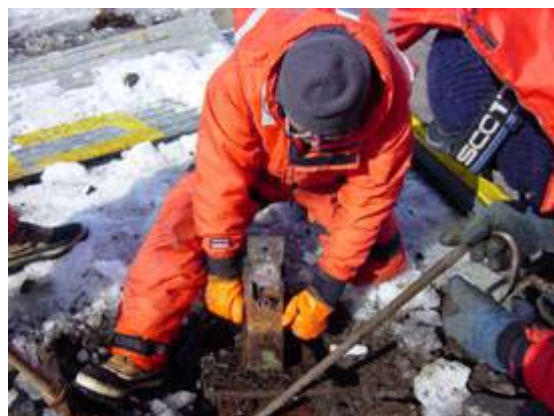
***Figura 11 – Retirada das sapatas. Destaca-se que a não utilização de concreto facilitou a retirada dos elementos enterrados.***

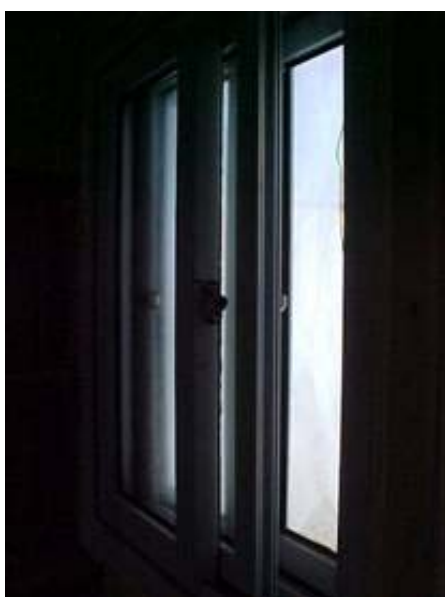
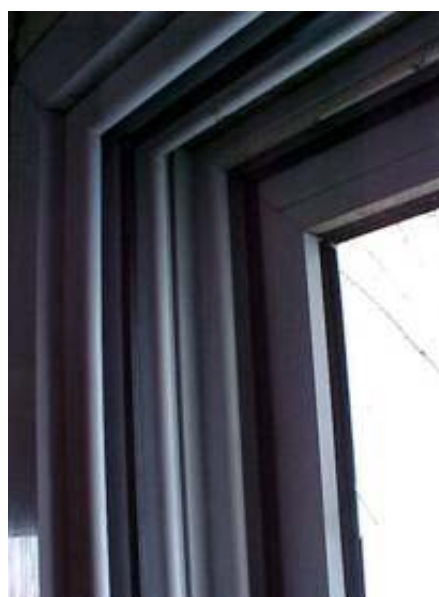
3. Mesmo sem procedimentos de manutenção, as peças metálicas recobertas pelos painéis sanduíche permaneceram íntegras ao longo do tempo;
4. Os elementos metálicos expostos e sem manutenção apresentaram elevado processo corrosivo;
5. Os componentes de madeira não apresentaram deterioração relevante;
6. A união de peças metálicas e painéis em madeira favoreceram o aparecimento de goteiras; e
7. A esquadria em PVC se manteve íntegra mesmo após a queda da edificação (fig. 15).

***Figura 15 – Esquadria em PVC, com 3 folhas de correr e uma tela metálica externa fixa, que se manteve intacta mesmo com o provável impacto causado pela queda do módulo de seus pilaretes de fixação.***

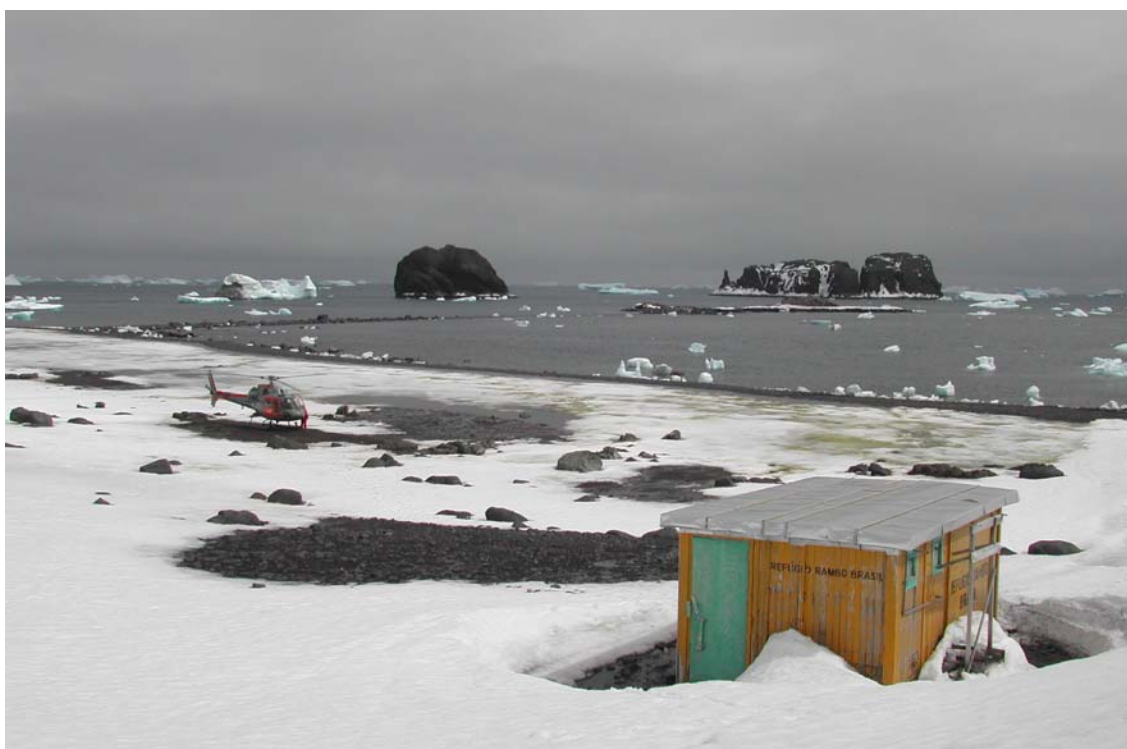
***Figura 16 - Refúgio Padre Balduino Rambo e entorno imediato em janeiro de 2004.***

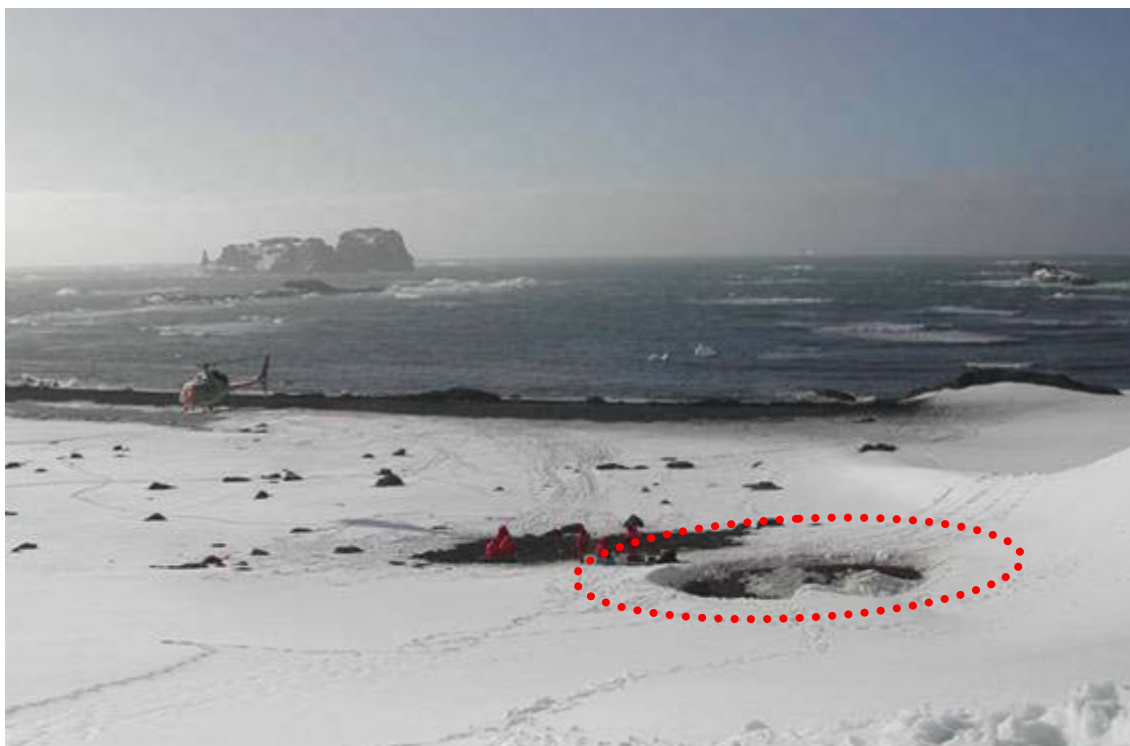
***Figura 17 - Situação final da área anteriormente ocupada pelo Refúgio Padre Balduino Rambo, no período de dezembro de 1985 a dezembro de 2004.***
