Documento: DI/46
Item Agenda: GROL 7
Presentado por: Brasil

**“RESULTADOS PRELIMINARES DOS ENSAIOS DE CORROSÃO
(ACELERADO E NÃO ACELERADO) VISANDO À APLICABILIDADE EM
ESTRUTURAS METÁLICAS NA ANTÁRTICA”**

Jordi G. Angelats¹
Cristina Engel de Alvarez²
Saint-Clair D. O. Santos³
Manuel A. F. Castro⁴

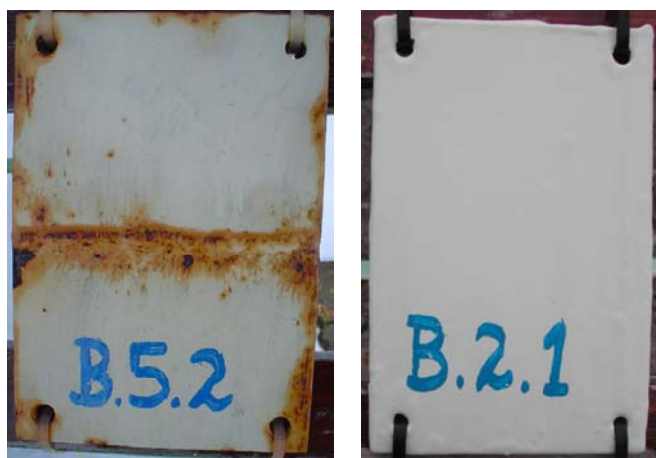
A figura 1 ilustra o desempenho distinto de dois corpos-de-prova expostos na ECACF.

Figura 1- Corpos-de-prova expostos por 18 meses na Estação Antártica Comandante Ferraz, sendo ambos de aço carbono com esquema epóxi branco.
