## **XVIII RAPAL**

**TÍTULO: INFORME INVAP**

**INVAP INGENIERIA S.A. (IISA)**  
**ÁREA SERVICIOS PARA LA INDUSTRIA – SPI (Nqn)****DESARROLLOS TECNOLOGICOS****REPORTE TECNICO****PRIMER INFORME EQUIPO IVS 4500 ANTARTICO INSTALADO EN BASE ESPERANZA****Preparó:** N.Fookes/J.Castro**Revisó:** M.Schneebeli**Aprobó:** Juan Castro**Fecha:****Fecha:****Fecha:****RESUMEN:**

En este informe se resumen los trabajos de montaje y puesta en marcha del equipo en Base Esperanza, así como lo que se sabe acerca de la falla producida entre el 25 y el 26/04/07 y las acciones a tomar para su reparación.

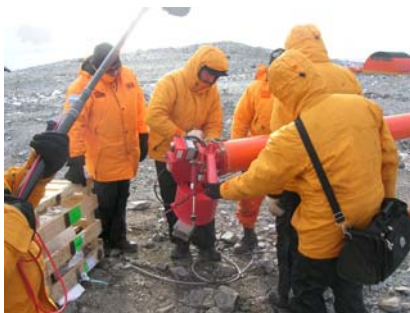
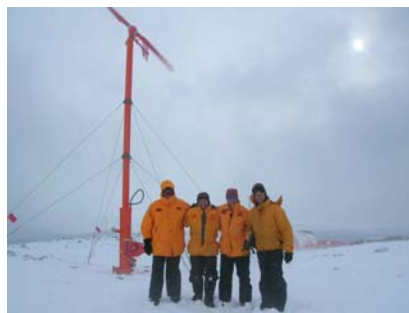
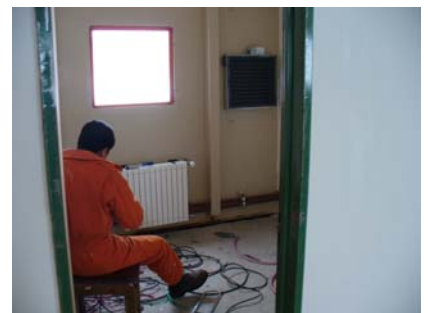
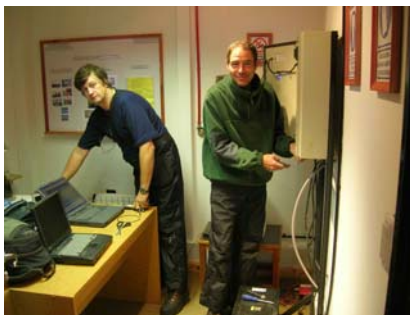
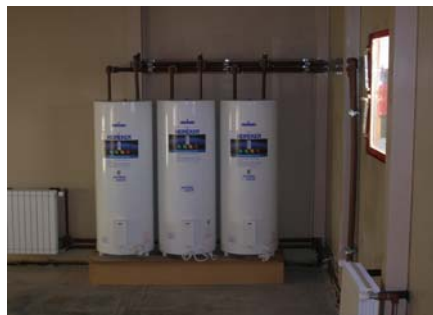
Imágenes de la instalación del aerogenerador, tablero de control, resistencia de carga y termotanques.

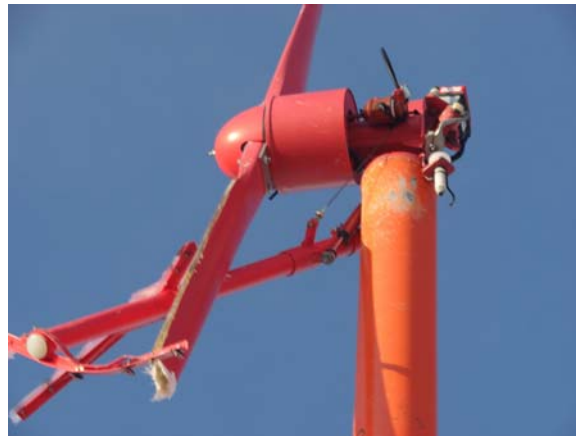
Durante este temporal se rompió el equipo, y si bien no podremos dar un diagnóstico claro hasta que recibamos las piezas y podamos estudiar la deformación de la horquilla del actuador y la superficie de la fractura de la bisagra, en función de los síntomas que se presentaron y las fotos recibidas podemos indicar que la secuencia de falla mas probable es la siguiente:

La palanca de accionamiento del actuador (horquilla) que pliega el equipo se deformó y no efectuó un plegado completo de la hélice. Esto produjo que la hélice no se detuviera totalmente sino que siguiera girando con menor velocidad contra la resistencia de carga, posiblemente a unos 45-50° respecto al viento.

Al girar en estas condiciones se han generado vibraciones que indujeron un movimiento oscilante de arriba abajo en la cola. Como el apoyo de esta en la horquilla daba un punto de fijación, esa zona de la bisagra sufrió una fatiga acelerada, y posiblemente a causa de la muy baja temperatura (-18°C) experimentó una rápida propagación de fisura que terminó fracturando la misma.

Al fracturarse se desprendió, desprendiendo además la rótula del amortiguador, balanceándose entonces del cable de freno e impactando la hélice, a la que le rompió una pala, rompiéndose simultáneamente el policarbonato de la cola y doblando los soportes de la misma. A partir de allí el equipo quedó detenido hasta que pudieron bajarlo.

Se solicitó el envío de parte de las piezas falladas para estudiar en detalle la falla, y proveer los repuestos a las mismas con las modificaciones necesarias para evitar una falla similar en el futuro.

Asimismo se solicitó el envío del actuador eléctrico, ya que como es un equipo que usamos por primera vez y del que no tenemos experiencia previa, es muy importante garantizar su integridad y correcto funcionamiento, para lo cual se lo revisará a fondo.

En cuanto se tenga certeza de la falla se enviará un informe de la misma, detallando las modificaciones que se realicen, y se prepararán la piezas para enviar a la brevedad a Esperanza, donde el personal a cargo tiene el conocimiento necesario para su armado y nueva puesta en marcha.
