Documento: DT/13
Item Agenda: GROL 7
Presentado por: Argentina

**“ESTUDIO DEL PROCESO DE CORROSION DE LAS
ESTRUCTURAS METALICAS EN LAS ESTACIONES
ANTÁRTICAS”**

Informe de utilización de GAVIONES para muro de contención en laguna BOECKELLA en Base Esperanza

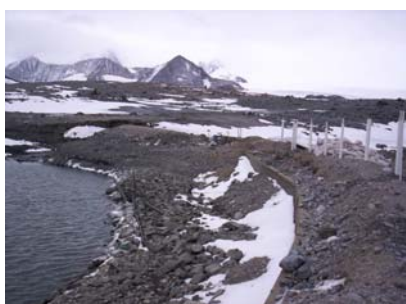
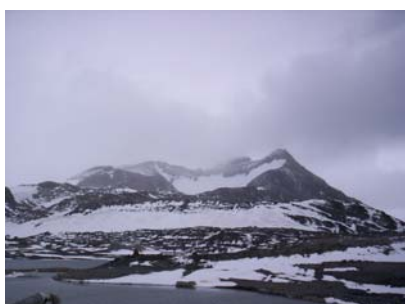
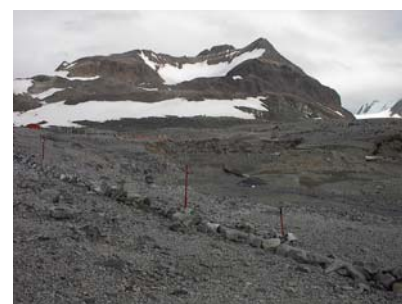
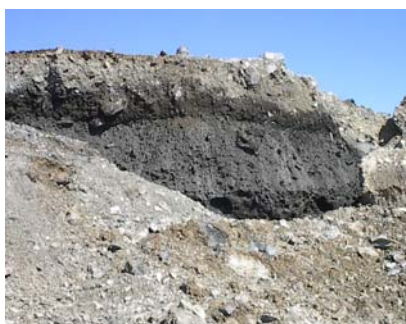
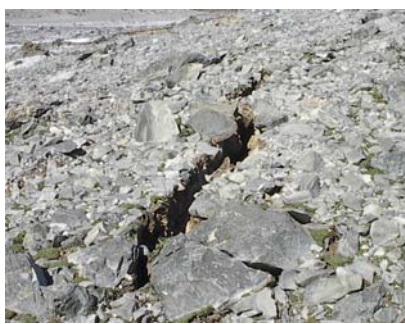
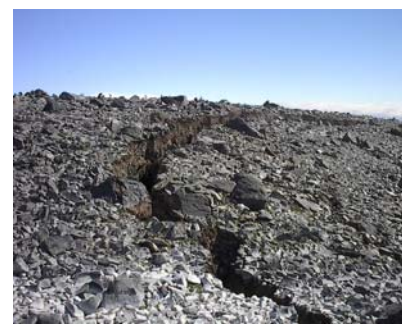
Hemos comentado que desde el verano del 2001/2, la laguna existente en Base Esperanza, única fuente de obtención del agua potable que se consume, sufre la formación de termokarst (aberturas y depresiones sobre la superficie del permafrost rico en hielo, producido por la fusión de hielo subterráneo), como consecuencia de la erosión del suelo, en su sector de drenaje, provocando que gran parte del caudal existente se perdiese. Por ello, con personal especialista de la Dirección nacional del Antártico, se desarrollaron trabajos tendientes a la construcción de un dique artificial de contención. El mismo consistió en un muro de hormigón armado reforzado con un terraplén de roca y detrás termosifones de convección líquida para el congelamiento artificial del suelo.

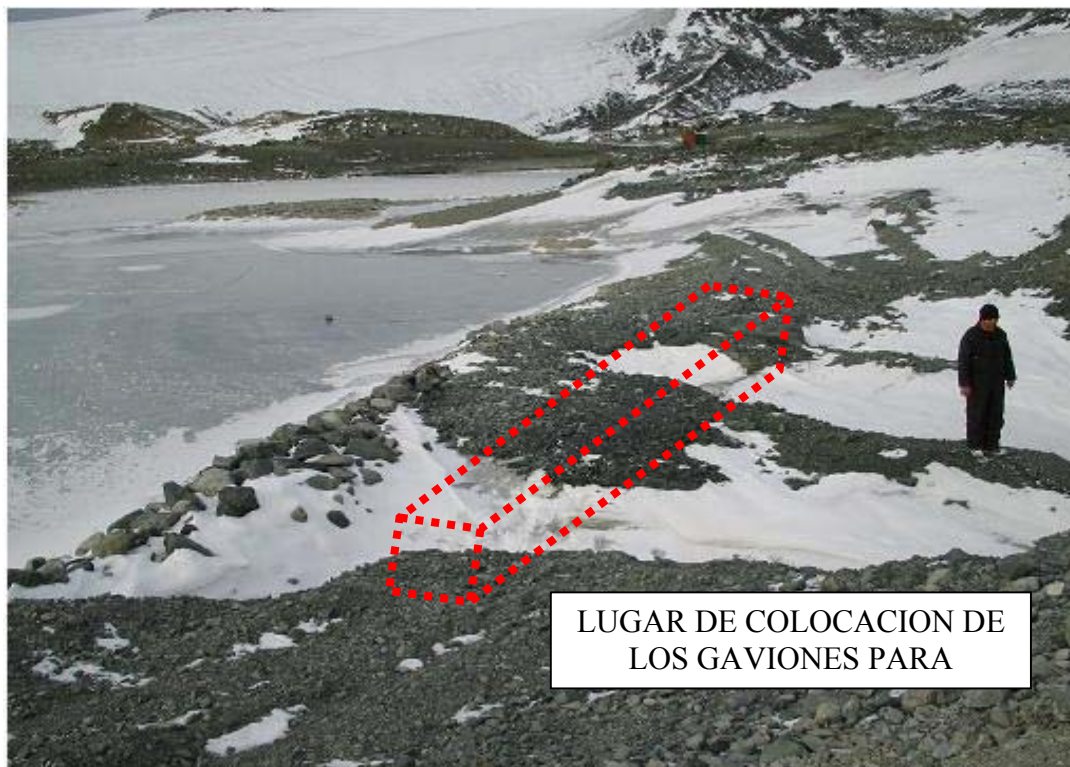
ESTADO DEL SECTOR ANTES DE INICIAR EL TRABAJO

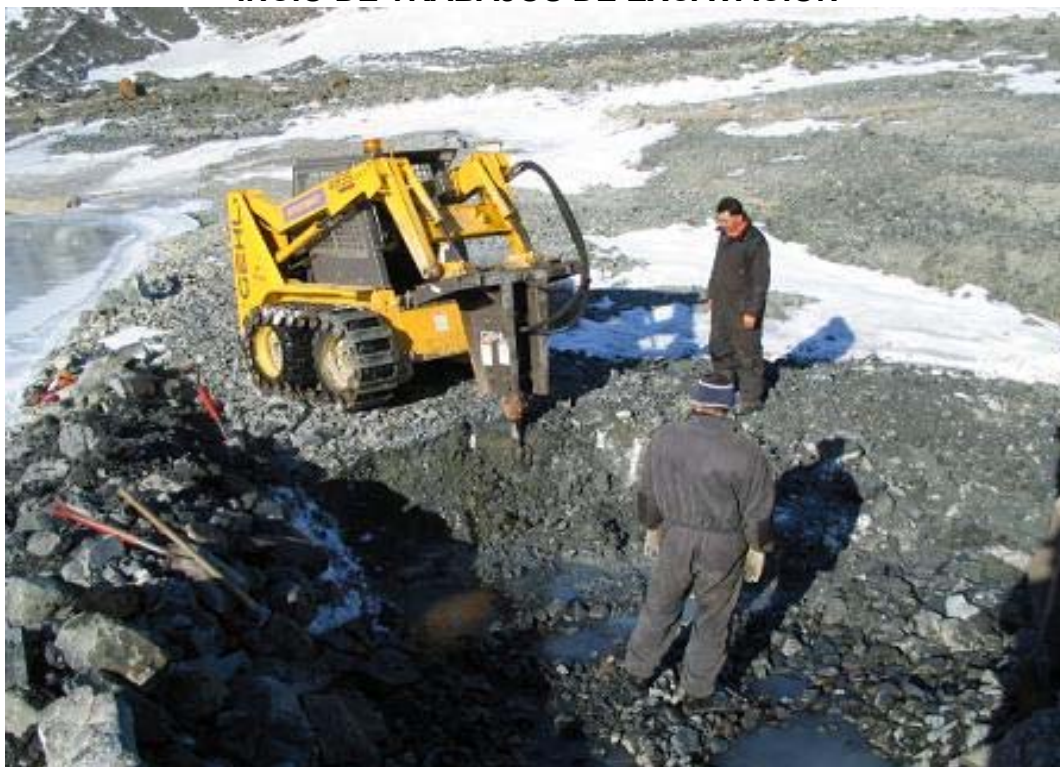
**INCIO DE TRABAJOS DE EXCAVACION**

6. TRABAJO PREXISTENTE: Muro de circunstancia realizado con movimiento de tierra y muro de contención de cemento.
7. CRONOLOGIA DE LAS ACTIVIDADES
 - a. Excavación de la zanja para colocación de gaviones: Hecho por personal, camión UNIMOG y maquina utilitaria GEHL 10 mts³

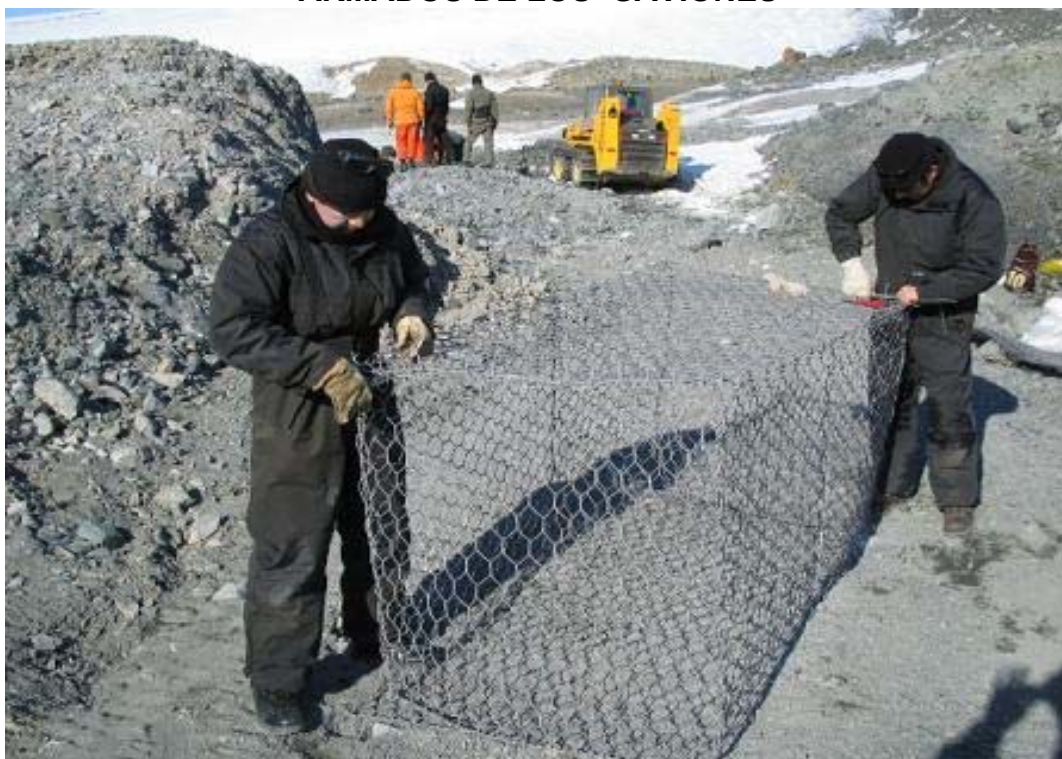
ARMADOS DE LOS GAVIONES

- b. Armado de gaviones: hecho por personal abocado a la tarea.
 - c. Presentación y Colocación de gaviones: hecho por personal abocado a la tarea.
 - d. Relleno de gaviones: Con piedras de la zona y hecho por personal, camión UNIMOG y maquina utilitaria GEHL.

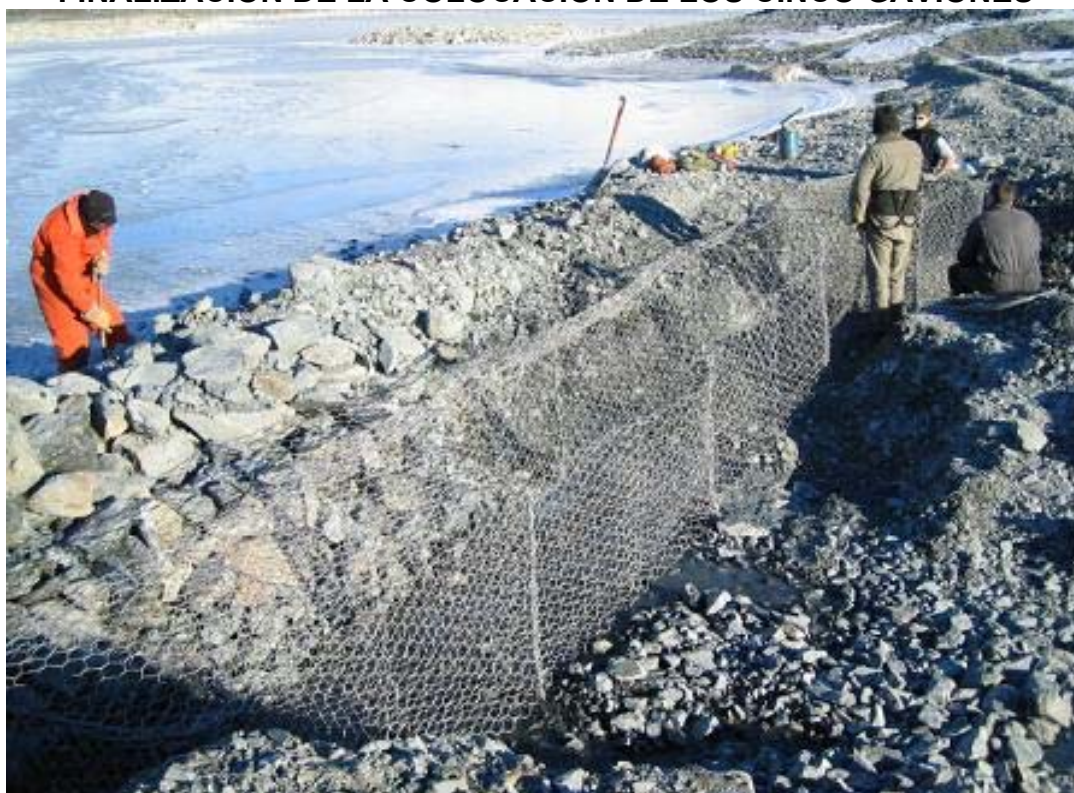
FINALIZACION DE LA COLOCACION DE LOS CINCO GAVIONES

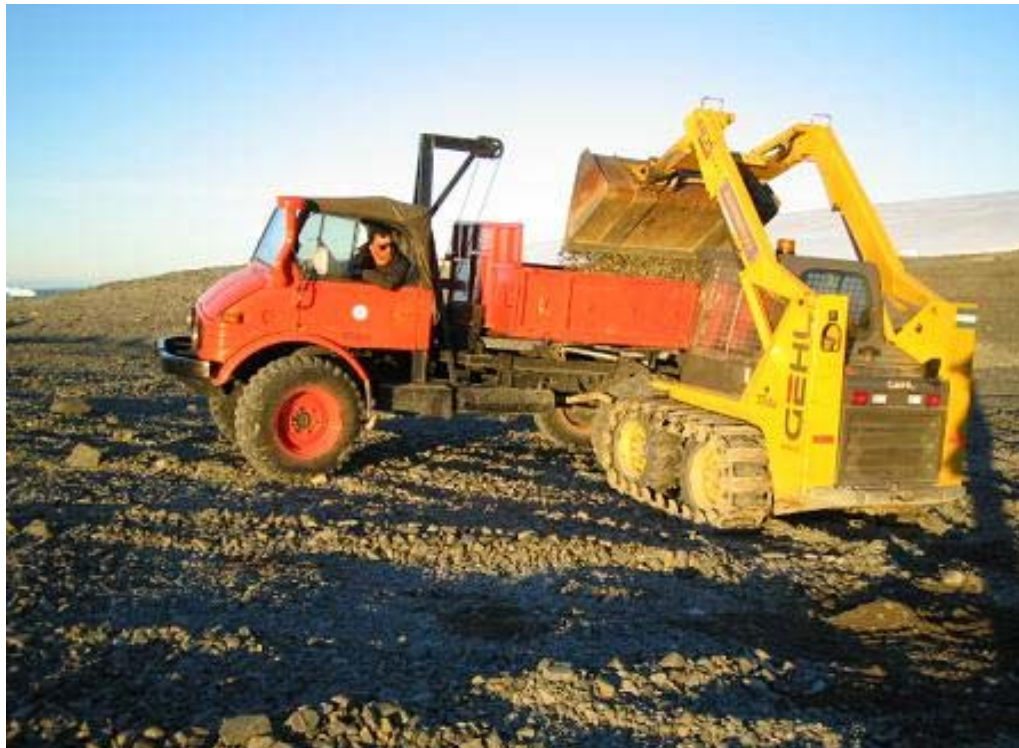
ACOPIO DE PIEDRAS DE LA ZONA PARA EL RELLENO DEL LOS GAVIONES

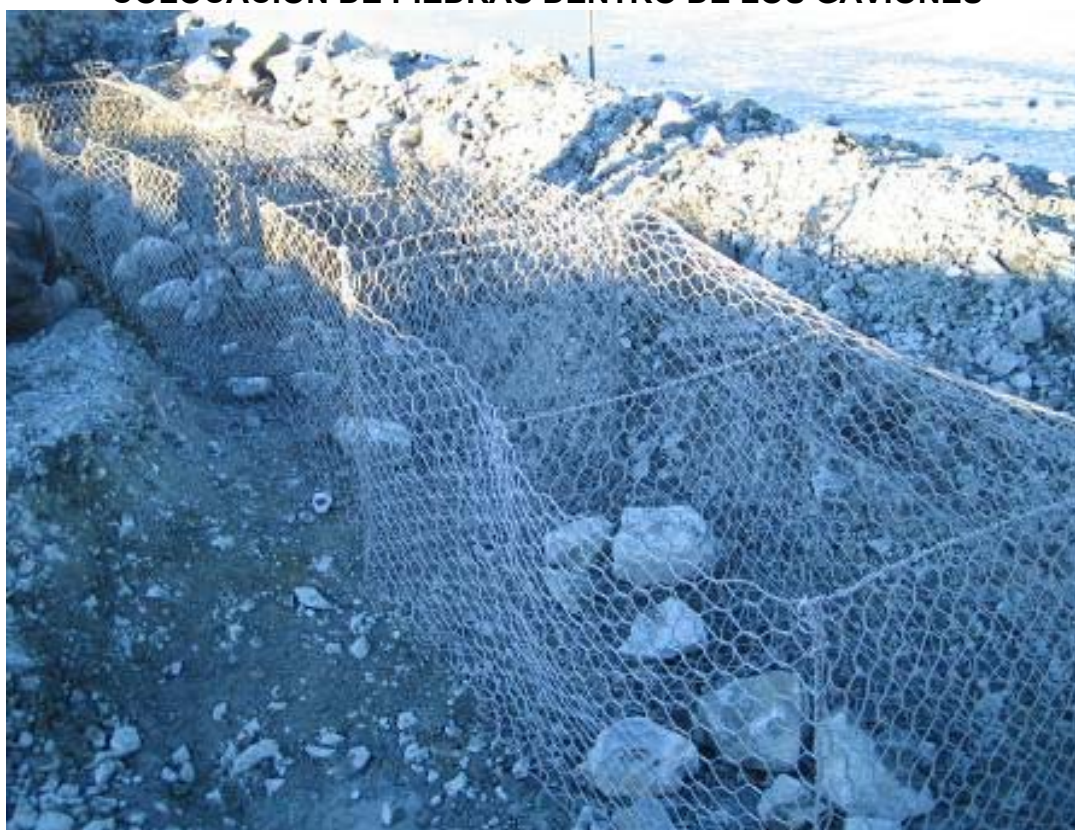
**COLOCACION DE PIEDRAS DENTRO DE LOS GAVIONES**

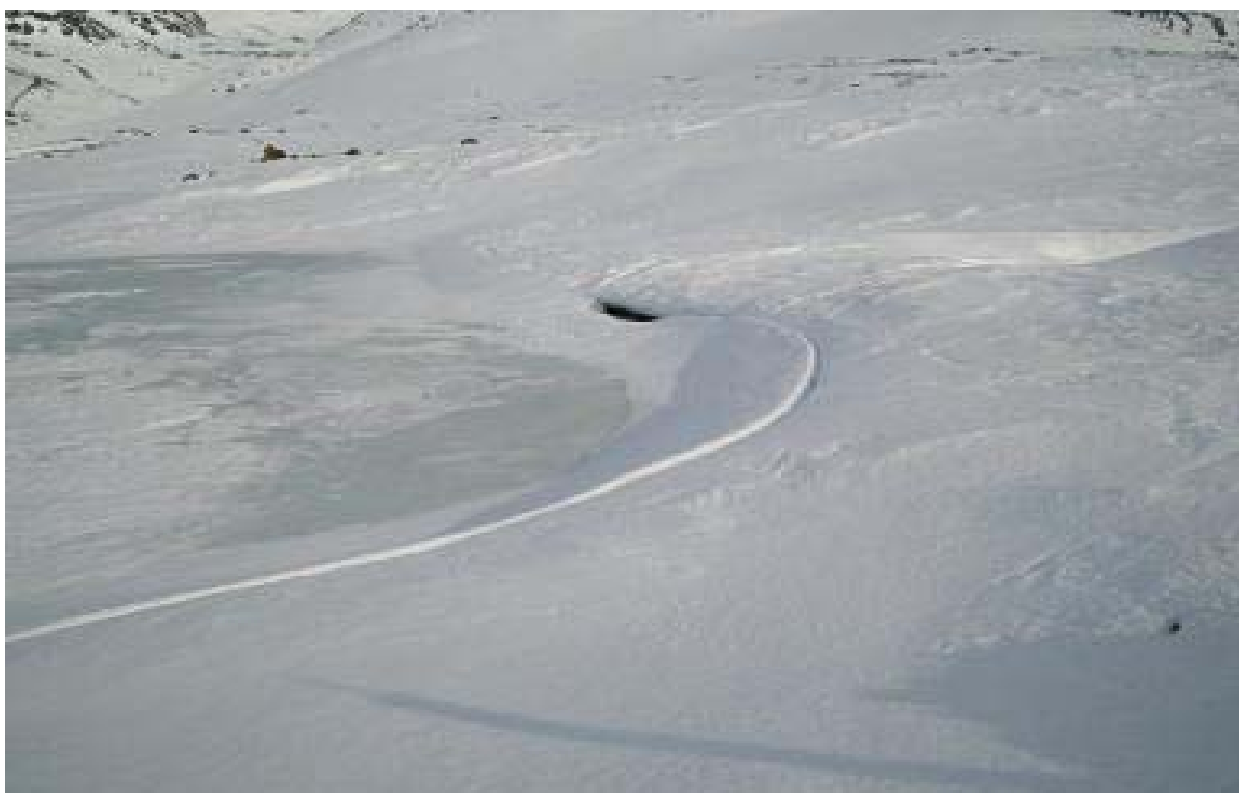
RELLENO DE GAVIONES TRABAJO FINALIZADO Y TAPADO POR UNA NEVADA
